**CONSELHO REGIONAL DE MEDICINA DO ESTADO DE PERNAMBUCO
CREMEPE**

Relatório de fiscalização

Nome:	CNES:	CNPJ:
HOSPITAL UNIMED RECIFE III	6962831	11214624001957
Nome Empresarial:	CPF:	Personalidade:
UNIMED RECIFE COOPERATIVA DE TRABALHO MEDICO	--	JURÍDICA
Logradouro:	Número:	Telefone:
RUA JOSE DE ALENCAR	770	81 3320-7500
Complemento:	Bairro:	CEP:
	BOA VISTA	50100060
Tipo Estabelecimento:	Sub Tipo Estabelecimento:	Gestão:
HOSPITAL GERAL		ESTADUAL
Número Alvará:	Órgão Expedidor:	Data Expedição:
00034221-11	SES	29/10/2014
Horário de Funcionamento:		
Não informado

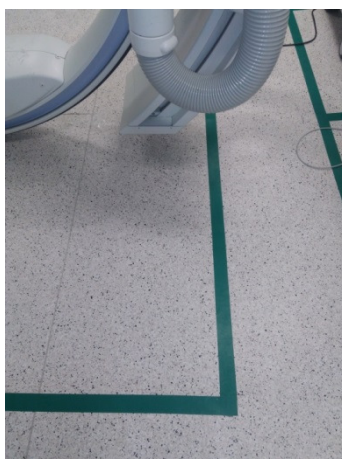
Figura 1: Marcações (verdes) no chão estabelecem limite para circulação do arco e imagens na interior da sala

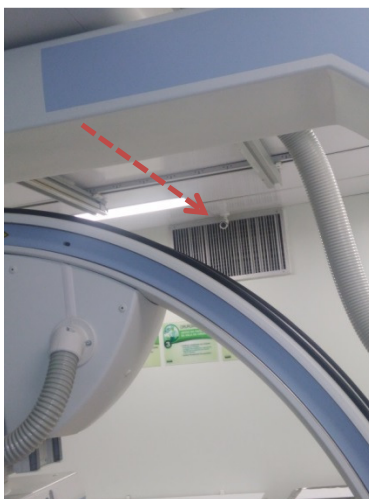
Figura 3: Imagem do arco com a câmera na sala (seta vermelha)

Conforme constatado, há realmente câmera instalada no ambiente de exames e são justificáveis as medidas de segurança que abasteceram a idéia desse controle, no entanto **é vedada** a instalação de câmeras filmadoras nas salas de atendimento a pacientes, sob pena de interferir na privacidade da relação médico-paciente com vistas a preservar a autonomia do paciente sobre sua saúde e o respeito ao sigilo das informações durante o atendimento médico.

Desta forma recomendo a retirada da referida câmara, desenvolvendo outras medidas sobre o trabalho médico a fim de garantir segurança ao exame e ao paciente.

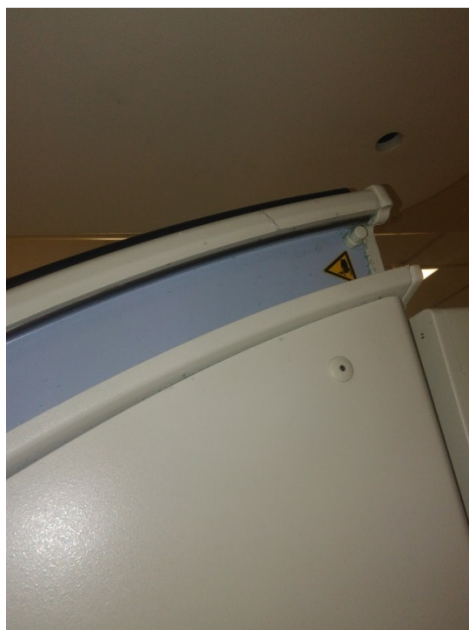
Figura 5: Segmento do arco com marca do dano causado pelo médico propositalmente
